Stumpfaufbauten leicht gemacht

Bei der prothetischen Versorgung koronal stark geschädigter Zähne werden Stumpfaufbauten heutzutage überwiegend mit adhäsiv verankerten, dualhärtenden Kompositmaterialien erstellt. Hiermit kann eine gute Haftfestigkeit und Beschleifbarkeit erreicht werden.

Klinischer Fallbericht

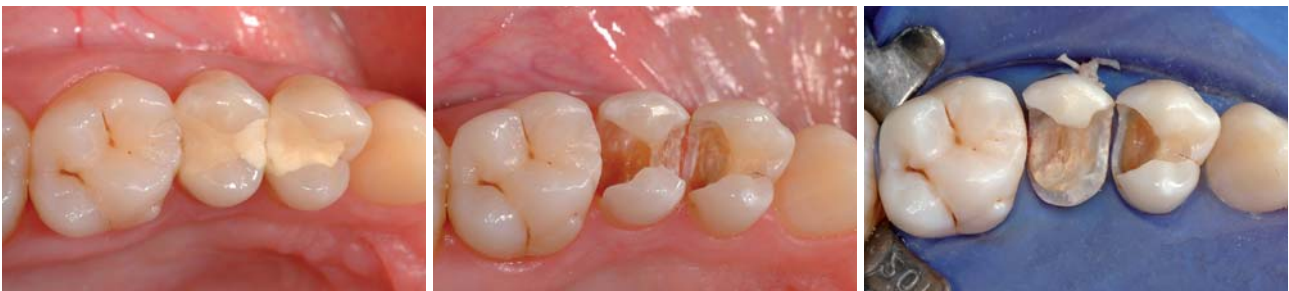
Abb. 1: Ausgangssituation: Glasionomere zementfüllungen in den Zähnen 24 und 25. – **Abb. 2:** Zustand nach Entfernung der alten Füllungen mit Darstellung der kariös veränderten Zahnhartsubstanzen. – **Abb. 3:** Beim Exkavieren frakturierte der palatinale Höcker von Zahn 25.

Der folgende klinische Fall dokumentiert schrittweise den Aufbau von zwei Prämolaren mit einem Stumpfaufbaukomposit und die anschließende definitive Versorgung mit glaskeramischen Restaurationen bei einer 27-jährigen Patientin. Die Ausgangssituation zeigt die alio loco mit Langzeitprovisorien aus Glasionomerzement versorgten Zähne 24 und 25 (Spiegelaufnahme) (Abb. 1). Beide Zähne reagierten auf Kältereiz mit Kohlendioxidschnee sensibel und waren nicht klopfempfindlich. Nach Entfernung der Füllungen traten in beiden Prämolaren großflächige Bereiche mit erweichtem, kariösen Dentin zum Vorschein (Abb. 2). Aufgrund der Nähe des Defekts zur Pulpa an Zahn 25 wurde vor dem Exkavieren der Karies prophylaktisch Kofferdam gelegt, um im Falle einer Eröffnung der Pulpkammer eine Infektion aus dem Speichel zu verhindern. Der stark unterminierte palatinale Höcker des zweiten Prämolaren frakturierte beim Entfernen der kariösen Zahnhartsubstanzen (Abb. 3). Bei der weiteren Kariesentfernung kam es zu einer kleinen, punktförmigen Eröffnung der Pulpa im Bereich des bukkalen Höckers (Abb. 4). Da der Zahn keine positive Schmerzanamnese aufwies,

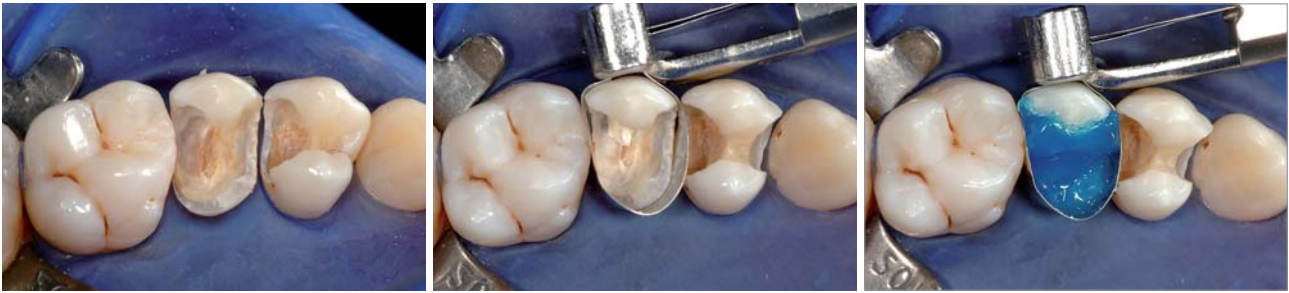
Abb. 4: Kleinflächige Eröffnung der Pulpa im Bereich des bukkalen Höckers. – **Abb. 5:** Anlegen einer Stahlmatrize an Zahn 25. – **Abb. 6:** Konditionierung der Zahnhartsubstanzen mit Phosphorsäure (total etch).

Nach Abgrenzung des umfangreichen Defekts an Zahn 25 mit einer Stahlmatrize für den nachfolgenden Aufbau (Abb. 5) wurde 37%iges Phosphorsäuregel zuerst selektiv auf die Schmelzumrandung der Kavität appliziert. Nach ca. 15 Sekunden Einwirkdauer wurde die gesamte Kavität mit Ätzelgel aufgefüllt und Schmelz und Dentin entsprechend dem Prinzip des „total etch“ für weitere 15 Sekunden konditioniert (Abb. 6). Nach gründlichem Absprühen der Säure und der herausgelösten Hartsubstanzanteile mit dem Druckluft-Wasser-Spray wurde die Kavität vorsichtig mit ölfreier Druckluft getrocknet. Eine Übertrocknung des Dentins muss hierbei unbedingt vermieden werden, da dies zu einem Kollaps

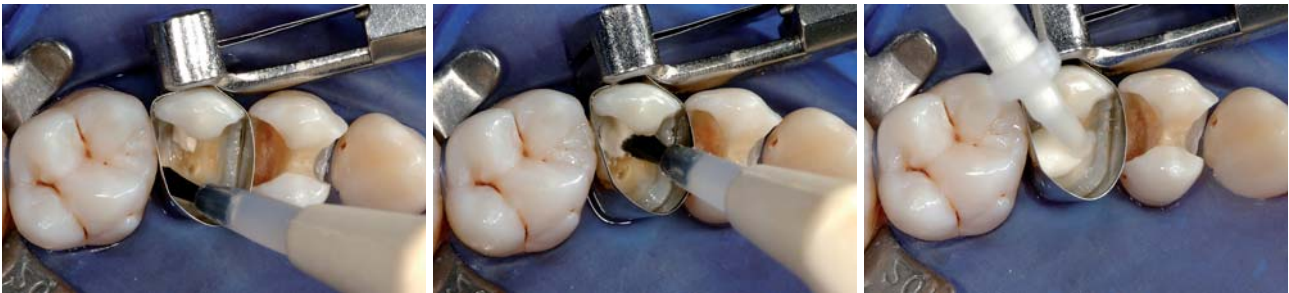
Abb. 7: Applikation von Solobond Plus Primer (VOCO) mit einem Einmalpinsel auf Schmelz und Dentin für 30 Sekunden. – **Abb. 8:** Applikation von Solobond Plus Adhesive (VOCO) mit einem Einmalpinsel auf Schmelz und Dentin für 15 Sekunden. – **Abb. 9:** Einbringen eines dualhärtenden Stumpfaufbaukomposits (Rebilda DC, VOCO) in den Defekt mit einer um 360° schwenkbaren, abgewinkelten Kanülenspitze aus der QuickMix-Spritze.

Die Primer-Komponente des Adhäsivsystems Solobond Plus (VOCO) wurde mit einem Einmalpinsel auf Schmelz und Dentin aufgetragen und für 30 Sekunden in das Dentin einmassiert (Abb. 7). Nach vorsichtigem Verblasen der Überschüsse und Evaporation des Lösungsmittels Aceton mit ölfreier Druckluft wurde mit einem neuen Einmalpinsel die Adhäsiv-Komponente gleichmäßig auf alle präparierten Schmelz- und Dentinanteile appliziert und für 15 Sekunden einmassiert (Abb. 8). Mit ölfreier Druckluft wurde das Adhäsiv anschließend fein verteilt und zu einem gleichmäßigen Film ausgedünnt. Das Adhäsiv wurde für 20 Sekunden mit Halogenlicht polymerisiert. Das dualhärtende Stumpfaufbaukomposit Reblida DC (VOCO) in weißer Farbe wurde direkt aus der Mischkanüle des Kartuschensystems, auf deren Austrittsöffnung ein um 360 Grad schwenkbarer, abgewinkelter Applikationsaufsatz montiert werden kann, in den Defekt eingebracht (Abb. 9). Vom Kavitätenboden ausgehend, wurde das Aufbaumaterial langsam und sorgfältig unter Vermeidung des Einschlusses von Luftblasen eingefüllt. Abbildung 10 zeigt den vollständig mit Aufbaukomposit gefüllten Defekt. Mit einer Halogenlichtlampe wurde das dualhärtende Aufbaukomposit für 40 Sekunden lichtgehärtet. Nachfolgend wurde der Aufbau am ersten Prämolaren analog zu der oben beschriebenen Vorgehensweise vorgenommen.

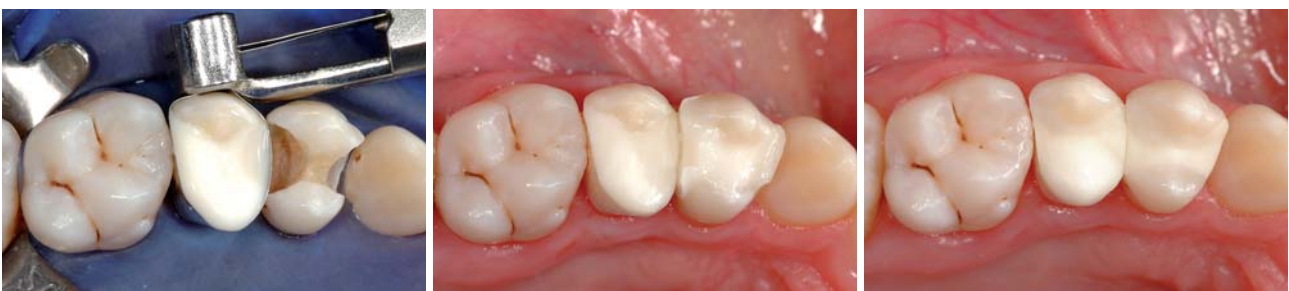
Abb. 10: Vollständig mit Aufbaukomposit gefüllter Defekt. – **Abb. 11:** Situation nach Abnahme des Kofferdams. – **Abb. 12:** Die Aufbaufüllungen wurden mit Finierdiamanten ausgearbeitet und mit elastischen Kompositpolierern vorpoliert.

Nach Entfernen der Matrizen und vor Abnahme des Kofferdams erfolgte noch einmal eine Inspektion auf Materialunterschüsse oder Randundichtigkeiten. Abbildung 11

zeigt die beiden Aufbaufüllungen unmittelbar vor der Ausarbeitung. Mit Finierdiamanten wurden die Aufbauten ausgearbeitet und sämtliche Überschüsse sorgfältig entfernt, bevor eine Vorpolitur mit elastischen Kompositpolierern erfolgte (Abb. 12). Mit Farbfolien wurde die statische und dynamische Okklusion auf Frühkontakte und Interferenzen geprüft (Abb. 13). Da die Aufbaufüllungen bis zur endgültigen Versorgung der Zähne mit Vollkeramikrestaurationen als Langzeitprovisorium dienen sollten, wurden die Oberflächen mit Kompositpolierpasten hochglanzpoliert, um die Anlagerung von Plaque zu minimieren. Die Zähne sind durch den reversiblen Wasserverlust aufgrund der vorangegangenen Kofferdamapplikation ausgetrocknet und haben dadurch eine erkennbar hellere Farbe angenommen (Abb. 14). Beim Kontrolltermin für die Sensibilität des zweiten Prämolaren nach einer Woche haben die Zähne ihre natürliche Farbe wieder angenommen (Abb. 15). Nach einer dreimonatigen Wartezeit lagen die angefertigten Vollkeramikrestaurationen vor. Zahn 25 wurde mit einer Glaskeramikkrone versorgt, für Zahn 24 wurde ein dreiflächiges Keramikinlay angefertigt (Abb. 16). In Abbildung 17 sind die beiden präparierten Zähne unmittelbar vor der adhäsiven Eingliederung der Restaurationen dargestellt. Nach adhäsiver Befestigung stellen beide Versorgungen die Funktion und natürliche Ästhetik im Zahnbogen wieder her (Abb. 18). ■

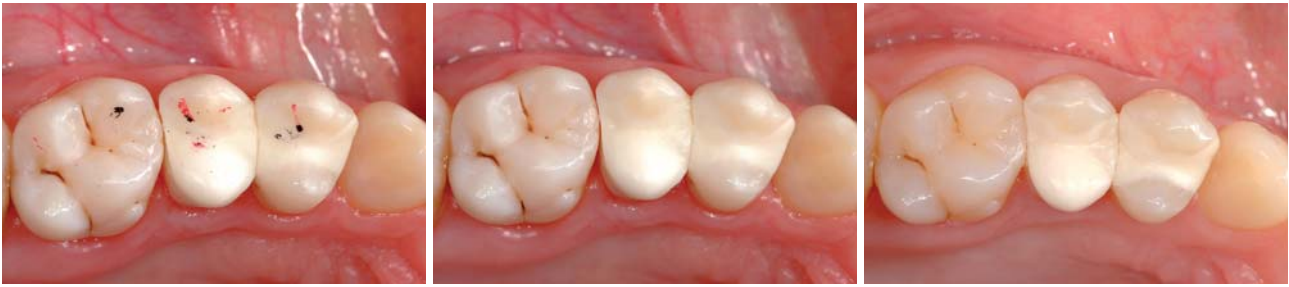
Abb. 13: Prüfung der statischen und dynamischen Okklusion auf Frühkontakte und Interferenzen. – **Abb. 14:** Die Aufbaufüllungen wurden mit Kompositpolierpaste hochglanzpoliert, um eine Plaqueanlagerung bis zur endgültigen Versorgung der Zähne mit Vollkeramikrestaurationen zu minimieren. Die Zähne sind durch den reversiblen Wasserverlust aufgrund der Kofferdamapplikation ausgetrocknet und hell. – **Abb. 15:** Zustand nach einer Woche Liegedauer. Die Zähne haben ihre natürliche Farbe wieder angenommen.

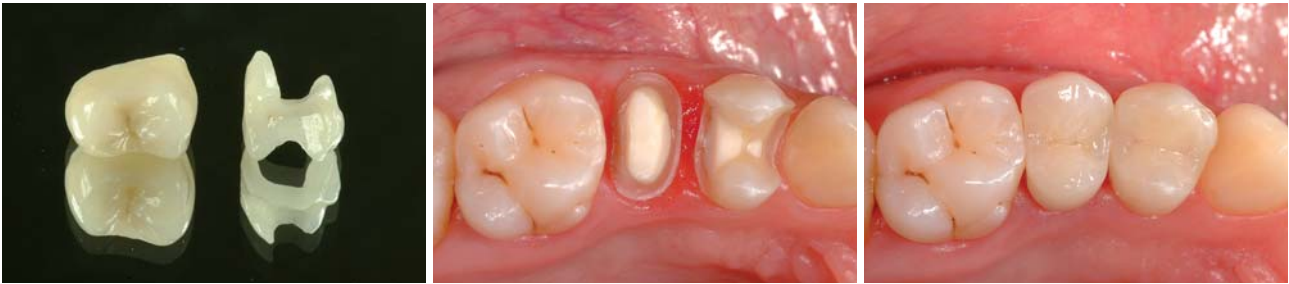
Abb. 16: Darstellung der Keramikrestaurationen im Detail. – **Abb. 17:** Präparation für eine Vollkeramikkrone mit umlaufender Stufe an Zahn 25 und für ein Keramikinlay an Zahn 24. – **Abb. 18:** Zustand nach adhäsiver Eingliederung der Restaurationen.
